**Comune di Grottazzolina**

# PEBA 2024 | 2034

**PIANO ELIMINAZIONE  
BARRIERE ARCHITETTONICHE**

Denominazione e località  
**Parco del centro storico**

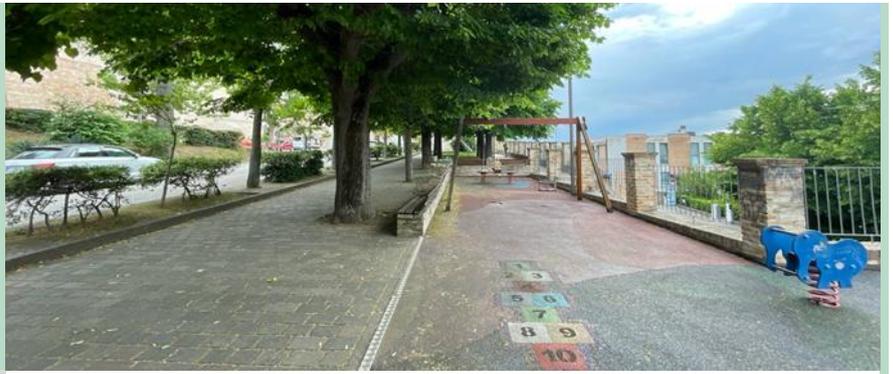
**Mappatura accessibilità parco**

Parco di riferimento scheda

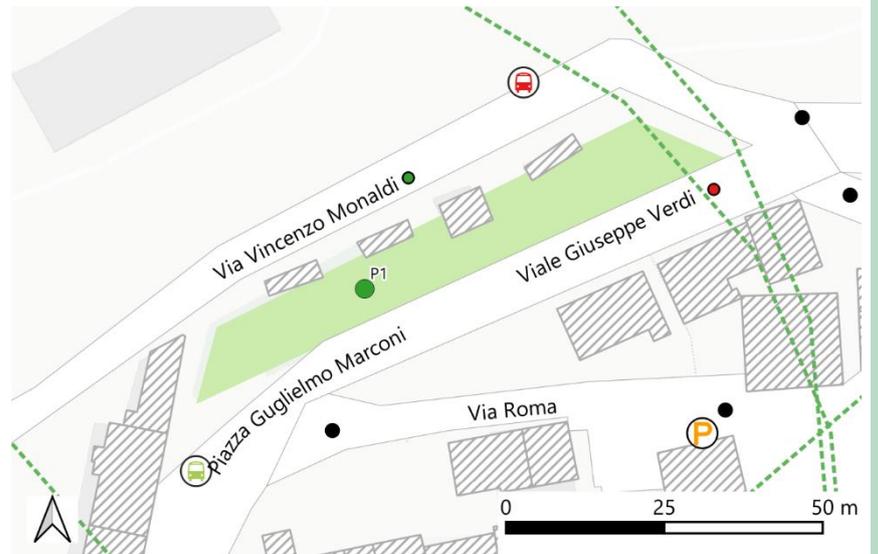
A	O	S	Note
<b>TPL – posti bici</b>	A		✓	Fermata in piazza Marconi
<b>Parcheggio</b>	A		✓	Posto riservato a persone con disabilità in Piazza Marconi
<b>Attraversamenti</b>	NA			Scarsa continuità tra ingresso parco e via G.Verdi per attraversamento non accessibile sul lato sud di via G.Verdi
<b>Percorso</b>	A		✓	Il percorso interno è completamente accessibile e delimitato da una siepe, rendendolo sicuro per il gioco dei bambini
<b>Accessi</b>	NA		✓	Accesso da P.zza Marconi: accessibile, ma privo di segnaletica per l'orientamento. Accesso da Via Verdi: non accessibile a causa dell'attraversamento non accessibile sul lato sud di Via Verdi.

Il percorso interno al parco è pavimentato con betonelle; ampie zone sono ombreggiate e c'è una buona illuminazione durante le ore serali

All'interno del parco sono presenti panchine, cestini e aree gioco completamente accessibili. Tuttavia, il parco è sprovvisto di una fontanella. L'area gioco è pavimentata con pavimentazione antitrauma. Nel parco non è presente un percorso tattile di orientamento, ad esempio tra l'ingresso, le panchine e l'area gioco.
