Comune di Grottazzolina

PEBA 2024 | 2034

PIANO ELIMINAZIONE
BARRIERE ARCHITETTONICHE

Schede percorsi pubblici – valutazione
Vers. 1.1

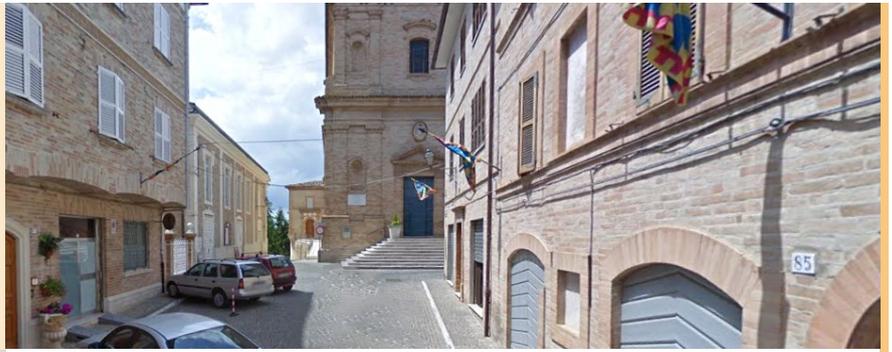
Denominazione

**Corso Vittorio Emanuele II -
 via Felice Cavallotti**

Valutazione accessibilità strada: A PA NA
 Attraversamento: A PA NA
 Fermata t.p.l. nelle vicinanze: A PA NA
 Attr. assente o assenza continuità
 Parcheggio riservato: A PA NA
 Parcheggio riservato assente

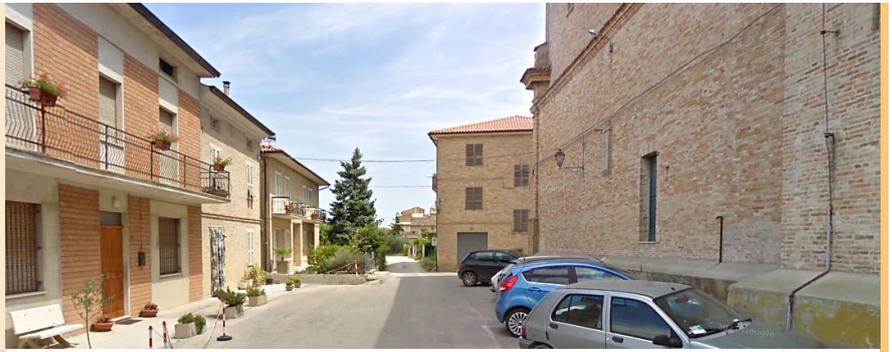
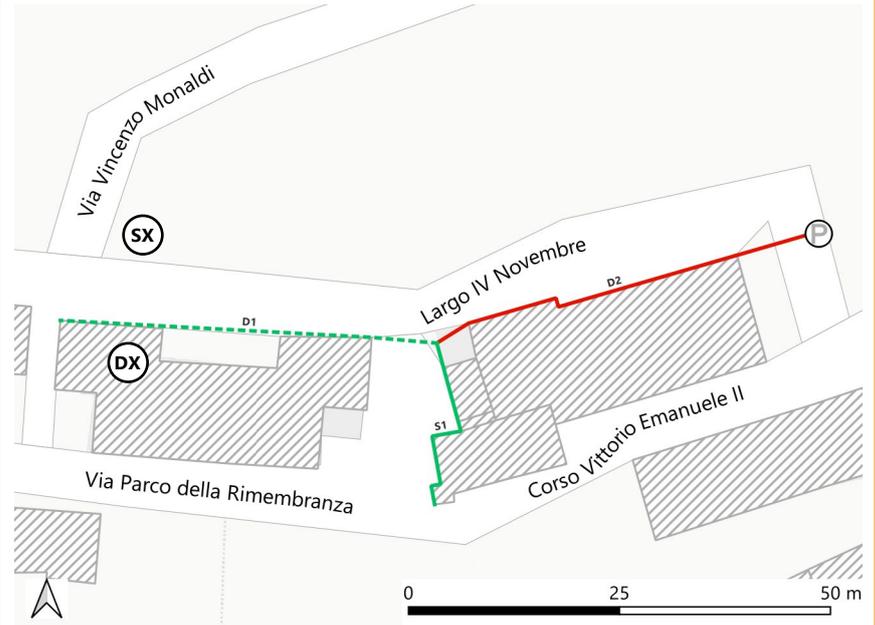
2024 | 2034
valutazione percorsi
V02

Percorso di notevole interesse per la presenza di servizi e attrazioni di rilevanza locale, come la scuola e la chiesa, ma privo di un chiaro percorso pedonale, ad eccezione dell'area antistante la scuola.

Valutazione generale: Ci sono criticità lungo l'intero tratto di Largo IV Novembre. Si evidenzia tuttavia che il percorso si trova in un'area urbana con un'alta moderazione della velocità.

(D1) Largo IV Novembre, da Largo Lorenzetti a via Monaldi, Percorso su marciapiede stretto non continuo per l'assenza di scivoli (A.-)

(D2) Largo IV Novembre, da chiesa a Largo Lorenzetti, Percorso non segnalato e presenza stalli sosta laterali (NA)

(S1) Largo Lorenzetti, Percorso protetto con paletti para pedonali da fermata scuolabus a ingresso scuola (A)

Scarsa continuità interna ed esterna dei percorsi soprattutto lungo largo IV Novembre

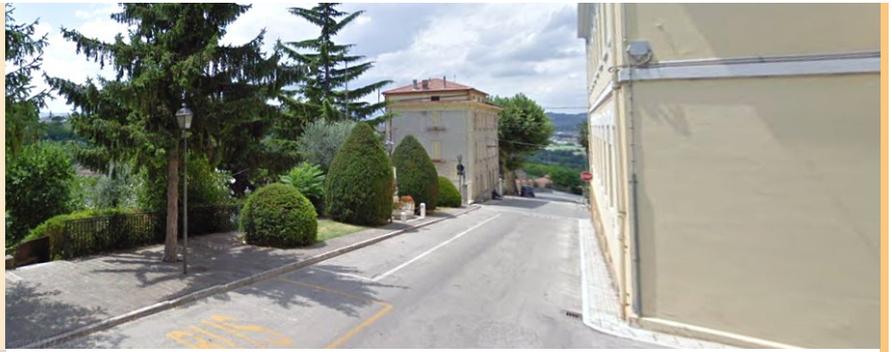
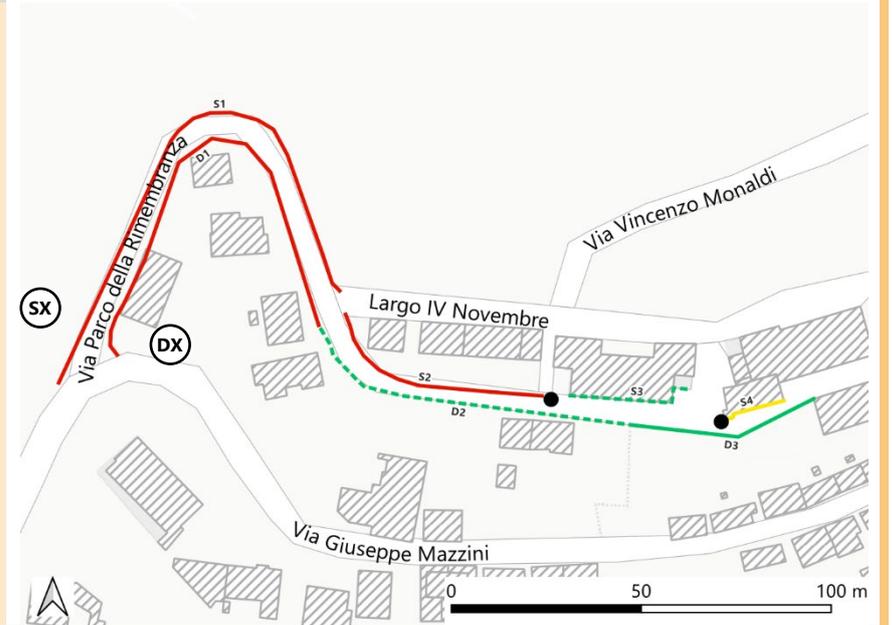
2024 | 2034
valutazione percorsi
V03

Note Collegamento tra la parte bassa e la parte alta del centro storico, in gran parte privo di percorso pedonale
Accessibilità percorsi Legenda generale I: attraversamenti Incroci T: attr. Trasversali L: attr. Longitudinali A.: accessibile PA: parzialmente accessibile NA: non accessibile

Autismo		Valutazione generale: maggiori criticità lungo il tratto tra largo IV novembre e via Mazzini				
X		(D1) Via Parco della Rimembranza, da intersezione con Largo IV Novembre a via Mazzini, percorso assente (NA)				
		(D2) via Parco della Rimembranza, dall'intersezione con largo VI novembre alla corrispondenza dell'ingresso alla scuola primaria, percorso protetto su marciapiede stretto (A.-)

(D3) via Parco della Rimembranza, dalla corrispondenza dell'ingresso della scuola primaria al Teatro Ermete Novelli, percorso protetto su marciapiede ampio (A)				
X		(S1) Via Parco della Rimembranza, da intersezione con via IV Novembre a intersezione con via Mazzini, percorso assente (NA)				
X		(S2) Via Parco della Rimembranza, da intersezione con via Monaldi a intersezione con Largo IV Novembre, percorso assente (NA)				
		(S3) via Parco della Rimembranza, lungo tutto l'edificio della scuola primaria, percorso su marciapiede estremamente stretto e poco sicuro (A.-)				
		(S4) via Parco della Rimembranza, sul lato della chiesa del SS. Sacramento e Rosario, percorso su marciapiede estremamente stretto e poco sicuro (PA)				
Continuità interna ed esterna	Continuità Note

La continuità interna è insufficiente a causa della disomogeneità dei percorsi, mentre la continuità esterna è compromessa dall'assenza di raccordi e connessioni nelle intersezioni.

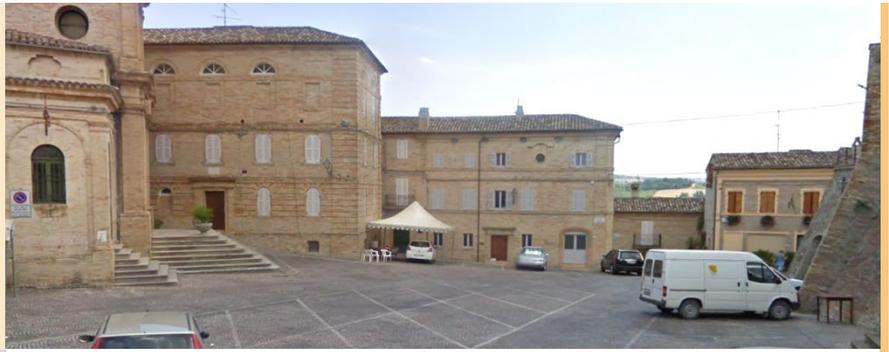
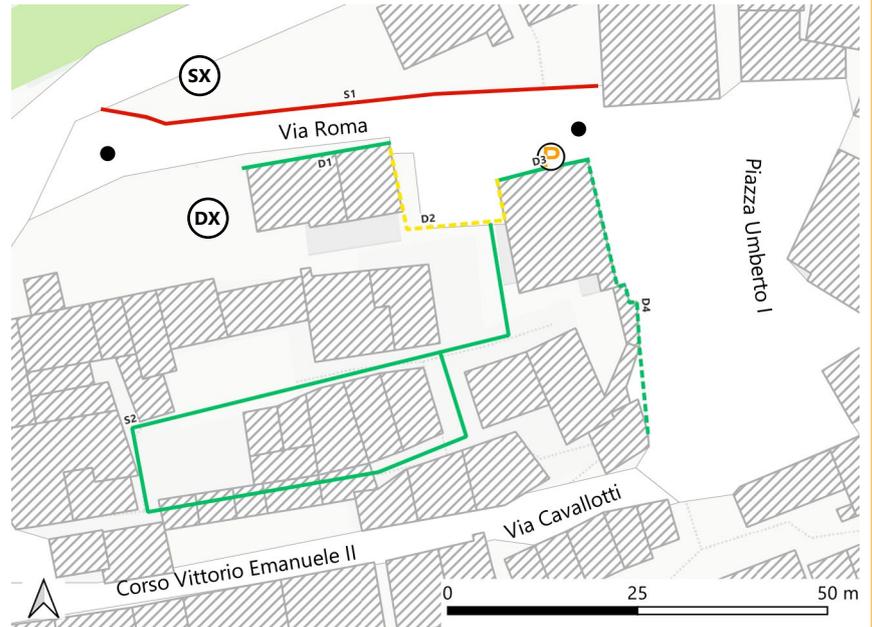
2024 | 2034
valutazione percorsi
V05

Collegamento alla piazza centrale del centro storico e percorso interno alla piazza. Il percorso è principalmente a raso, segnalato con percorso tattile, ma presenta ostacoli puntuali e rischi legati al parcheggio.

Valutazione generale: maggiori criticità rilevate lungo il tratto compreso tra piazza, poste e ascensore

Problemi di udito	Non vedenti	Fragili e caregiver	Carrozz.	Autismo	Descrizione
					(D1) via Roma, da intersezione con piazza Marconi a civico n. 5 (A)
				✗	(D2) via Roma, da civico n.5 ad ascensore. Percorso pedonale non segnalato in area parcheggio (PA.-)
					(D3) via Roma, dall'ascensore all'ufficio postale. Percorso pedonale a raso con pavimentazione in sanpietrini (A)
	✗				(D4) piazza Umberto I, dalla biblioteca alle Poste, percorso non protetto ma in un contesto con pavimentazione che modera la velocità dei veicoli. Presenza di segnaletica podotattile piazza/poste/ascensore ostacolata da sosta auto (A.-)
✗	✗	✗	✗	✗	(S1) via Roma, dalle Poste all'intersezione con via Verdi, percorso non protetto e presenza stalli sosta laterali (NA)
					(S2) Castello (A)

Scarsa continuità dovuta alla mancanza di chiarezza dei percorsi e alla discontinuità nelle intersezioni

• 1 stallo di sosta riservata fronte poste (PA). Lo stallo riservato ostacola il percorso segnalato per non vedenti

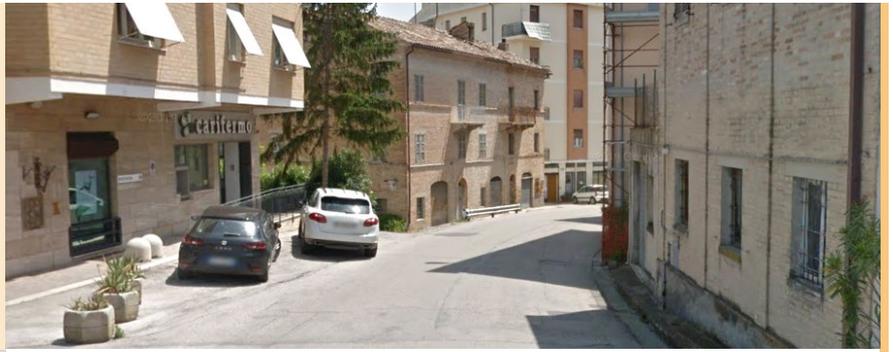
Denominazione

**Via C. B. Conte di Cavour –
 via G. Garibaldi**

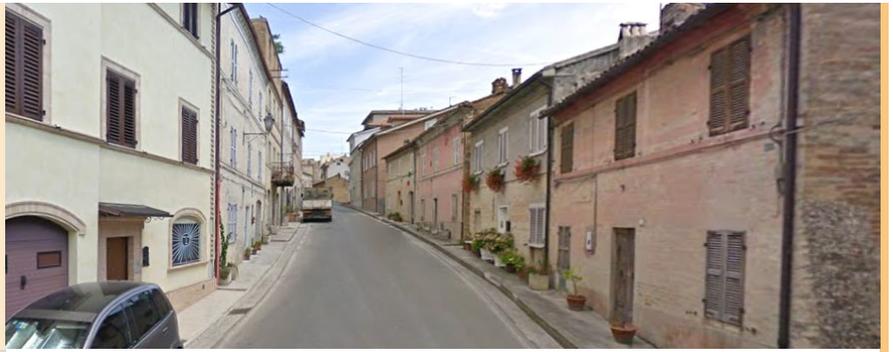
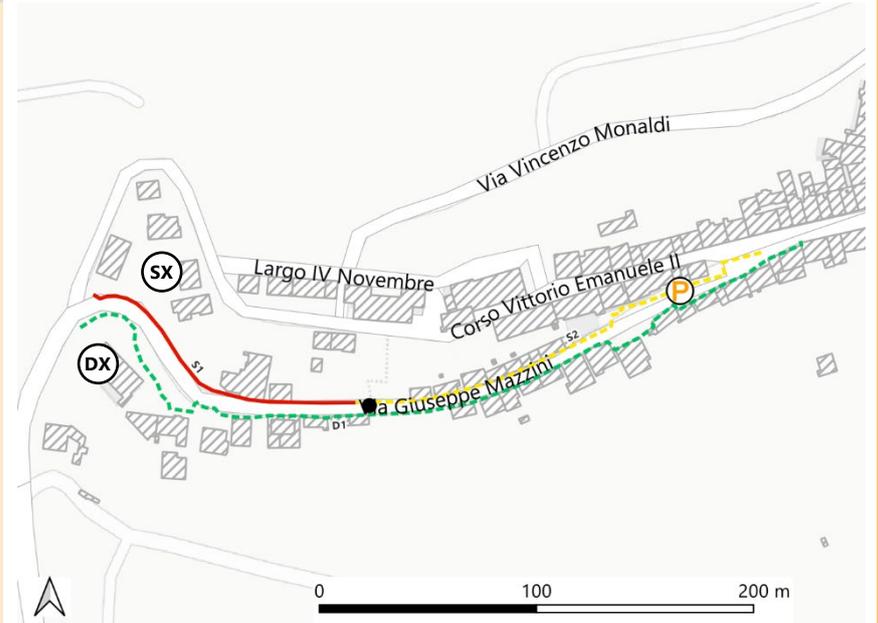
2024 | 2034
valutazione percorsi
V07

<p>Qualità dei percorsi protetti e buffer zone esterna</p>	<p>Zona pedonale Buffer zone alberata Buffer zone dissuasori Portico Marciapiede ≥90 cm Banchina</p>					<p>Note</p> <p>Percorso di collegamento al centro storico di rilevante interesse per la presenza degli uffici comunali. Il percorso è prevalentemente poco omogeneo, con marciapiedi non continui e con ripetuti ostacoli.</p>																			
<p>Accessibilità percorsi</p> <p>Legenda generale I: attraversamenti Incroci T: attr. Trasversali L: attr. Longitudinali</p> <p>A.: accessibile PA: parzialmente accessibile NA: non accessibile</p> <p> valutazione positiva valutazione media valutazione negativa no valutabile/no presente</p>	<p>Tipologia criticità</p> <table border="1"> <thead> <tr> <th>Problemi di udito</th> <th>Non vedenti</th> <th>Fragili e caregiver</th> <th>Carrozz.</th> <th>Autismo</th> </tr> </thead> <tbody> <tr> <td></td> <td>✗</td> <td>✗</td> <td>✗</td> <td></td> </tr> <tr> <td>✗</td> <td>✗</td> <td>✗</td> <td>✗</td> <td>✗</td> </tr> <tr> <td>✗</td> <td>✗</td> <td>✗</td> <td>✗</td> <td>✗</td> </tr> </tbody> </table>		Problemi di udito	Non vedenti	Fragili e caregiver	Carrozz.	Autismo		✗	✗	✗		✗	✗	✗	✗	✗	✗	✗	✗	✗	✗	<p>Descrizione generale</p> <p>Valutazione generale: criticità rilevate lungo tutti i percorsi di via Mazzini</p> <p>(D1) Via Mazzini, da intersezione con via Parco della Rimembranza a corso Vittorio Emanuele II, percorso su marciapiede a tratti privato e scarsamente continuo per presenza di numerosi ostacoli come vasi, dislivelli (A.-)</p> <p>(S1) Via Mazzini, da lato opposto a civico n.51 a intersezione con via Parco della Rimembranza, percorso assente (NA)</p> <p>(S2) Via Mazzini, da intersezione con corso Vittorio Emanuele II a lato opposto civico n 51, presenza di percorso poco chiaro e scarsamente continuo su marciapiede con barriere puntuali per assenza scivoli e tratti eccessivamente stretti (PA)</p>

Problemi di udito	Non vedenti	Fragili e caregiver	Carrozz.	Autismo																					
	✗	✗	✗																						
✗	✗	✗	✗	✗																					
✗	✗	✗	✗	✗																					
<p>Continuità interna ed esterna</p>	<p>Continuità</p> <p> Scarsa continuità lungo tutto l'asse per frequenti ostacoli puntuali</p>		<p>Note</p>																						
<p>Parcheggi riservati</p> <p>Numero rilevato: 1</p>	<p>Accessibilità</p> <p></p>		<p>Note</p> <ul style="list-style-type: none"> 1 posto auto riservato in prossimità di intersezione con Corso V. Emanuele II (PA). Non a norma, assenza segnaletica orizzontale e presenza scivolo continuo del marciapiede molto pendente 																						
<p>Fermate T.P.L.</p>	<p>Mobilità Orientamento</p>		<p>Confort Note</p> <p>-</p>																						
<p>Attraversamenti</p> <p>Approccio A.O.S. Accessibilità (continuità percorsi, assenza ostacoli e barriere) Orientamento (strisce podotattili – paletto - semaforo acustico) Sicurezza (segnaletica, illuminazione, visibilità, velocità auto)</p>	<p>Ubicazione e descrizione</p> <p>T via Mazzini, in prossimità di scalinata di collegamento alla scuola</p>			<table border="1"> <thead> <tr> <th>Ubicazione e descrizione</th> <th>A</th> <th>O</th> <th>S</th> </tr> </thead> <tbody> <tr> <td></td> <td></td> <td></td> <td></td> </tr> <tr> <td></td> <td></td> <td></td> <td></td> </tr> <tr> <td></td> <td></td> <td></td> <td></td> </tr> </tbody> </table>			Ubicazione e descrizione	A	O	S

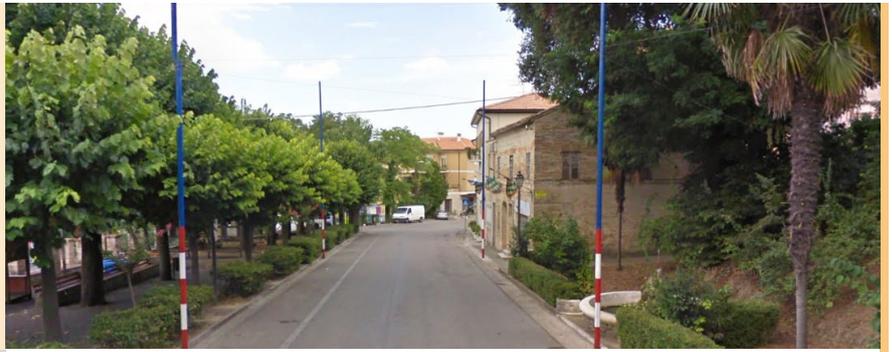
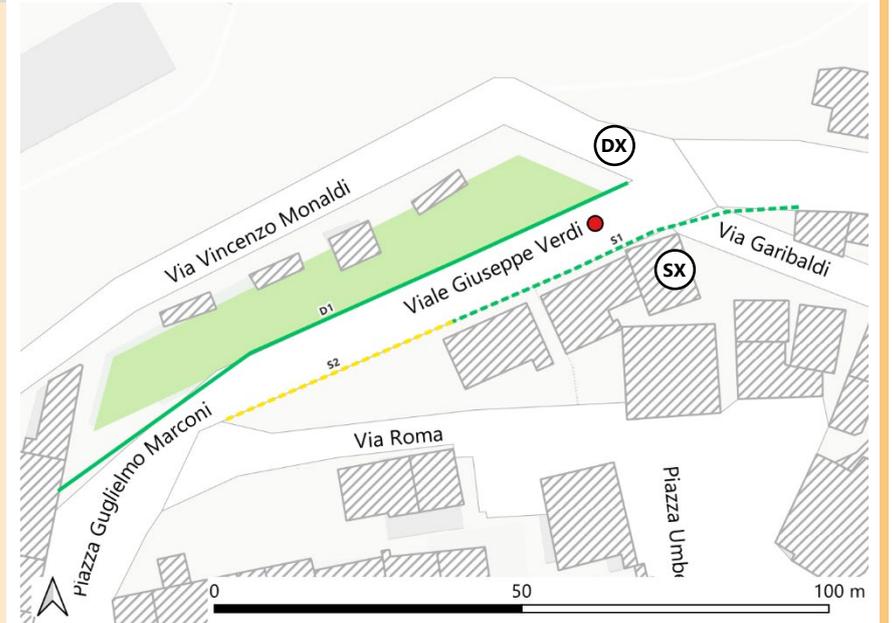
2024 | 2034
valutazione percorsi
V08

<p>Qualità dei percorsi protetti e buffer zone esterna</p>						<p>Note</p> <p>Percorso di rilevante interesse per la presenza del parco nel centro storico, con accessi alla piazza e alla zona castello. Il percorso è continuo e protetto all'interno del parco.</p>																								
<p>Accessibilità percorsi</p> <p>Legenda generale I: attraversamenti Incroci T: attr. Trasversali L: attr. Longitudinali</p> <p>A.: accessibile PA: parzialmente accessibile NA: non accessibile</p> <p> valutazione positiva valutazione media valutazione negativa no valutabile/no presente</p>	<p>Tipologia criticità</p> <table border="1"> <thead> <tr> <th>Problemi di udito</th> <th>Non vedenti</th> <th>Fragili e caregiver</th> <th>Carrozz.</th> <th>Autismo</th> </tr> </thead> <tbody> <tr> <td></td> <td>X</td> <td></td> <td>X</td> <td></td> </tr> <tr> <td>X</td> <td>X</td> <td>X</td> <td>X</td> <td>X</td> </tr> <tr> <td></td> <td></td> <td></td> <td></td> <td></td> </tr> <tr> <td></td> <td></td> <td></td> <td></td> <td></td> </tr> </tbody> </table>		Problemi di udito	Non vedenti	Fragili e caregiver	Carrozz.	Autismo		X		X		X	X	X	X	X											<p>Descrizione generale</p> <p>Valutazione generale: percorso continuo, accessibile e sicuro all'interno del parco</p> <p>(D1) via Verdi, dall'intersezione con via Marconi all'intersezione con via Cavour. Percorso pedonale protetto da alberi (A)</p> <p>(S1) via Verdi, dal civ.n5 all'intersezione con via Cavour (A.-)</p> <p>(S2) Via Verdi, da intersezione con piazza Marconi a civico n 5, percorso su banchina non segnalato (PA.-)</p>

Problemi di udito	Non vedenti	Fragili e caregiver	Carrozz.	Autismo																										
	X		X																											
X	X	X	X	X																										
<p>Continuità interna ed esterna</p>	<p>Continuità Note</p> <p> Buona continuità su un lato e con Piazza Marconi; scarsa continuità tra il lato destro e sinistro.</p>																													
<p>Parcheggi riservati</p> <p>Numero rilevato: 0</p>	<p>Accessibilità Note</p> <p> Posti auto riservati presenti nelle vie limitrofe</p>																													
<p>Fermate T.P.L.</p>	<p>Mobilità Orientamento Confort Note</p> <p>Fermate presenti e accessibili in piazza Marconi</p>																													
<p>Attraversamenti</p> <p>Approccio A.O.S. Accessibilità (continuità percorsi, assenza ostacoli e barriere) Orientamento (strisce podotattili – paletto - semaforo acustico) Sicurezza (segnaletica, illuminazione, visibilità, velocità auto)</p>	<p>Ubicazione e descrizione</p> <p>L trasversale via G. Verdi, intersezione tra via G. Verdi e via Camillo Benso di Cavour</p>			<table border="1"> <thead> <tr> <th>Ubicazione e descrizione</th> <th>A</th> <th>O</th> <th>S</th> </tr> </thead> <tbody> <tr> <td></td> <td></td> <td></td> <td></td> </tr> <tr> <td></td> <td></td> <td></td> <td></td> </tr> <tr> <td></td> <td></td> <td></td> <td></td> </tr> </tbody> </table>			Ubicazione e descrizione	A	O	S
